Foto 1. Camping A Lagoa

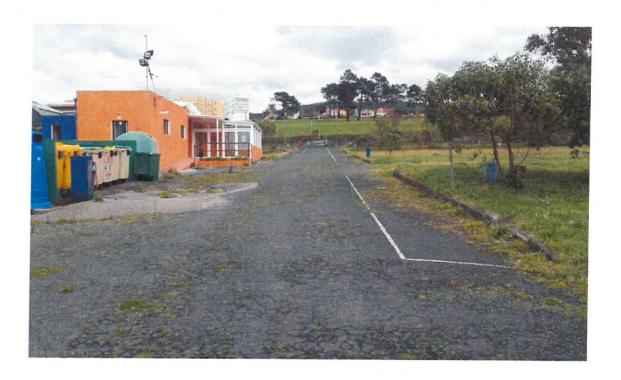
Foto 2. Vista del edificio principal desde el vial de acceso

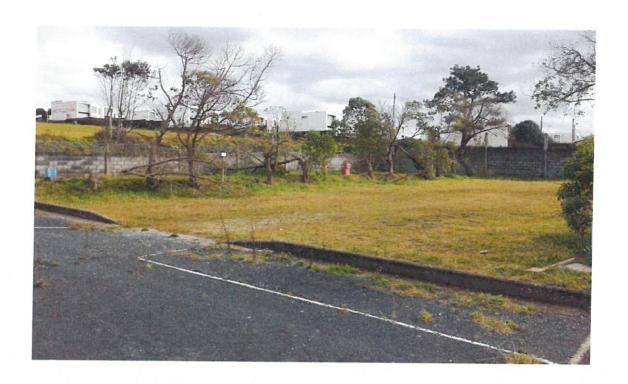
Foto 3. Vista actual del acceso a parcelas

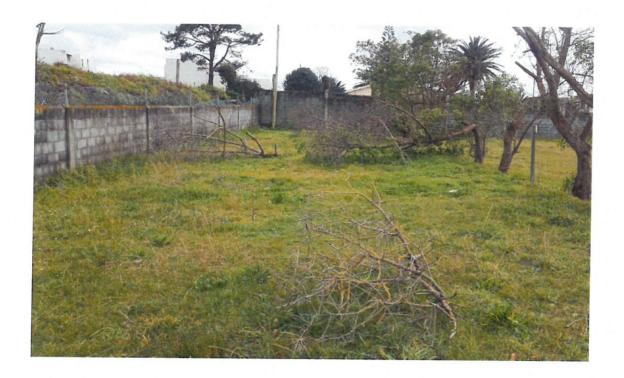
Foto 4. Aspecto actual del arbolado

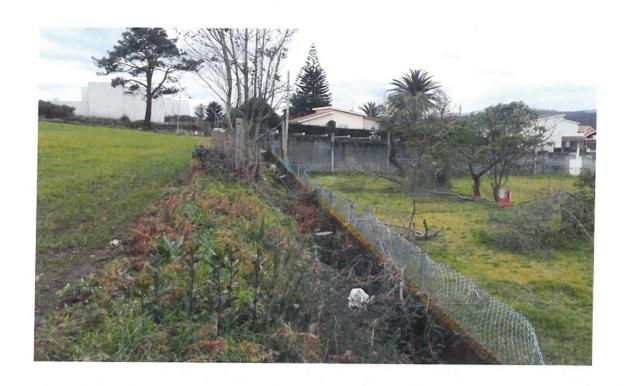
Foto 5. Mal estado general del cierre de malla perimetral

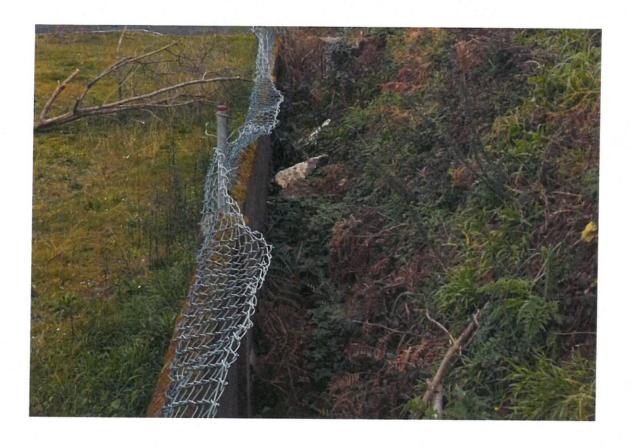
Foto 6. Cierre de malla deteriorado

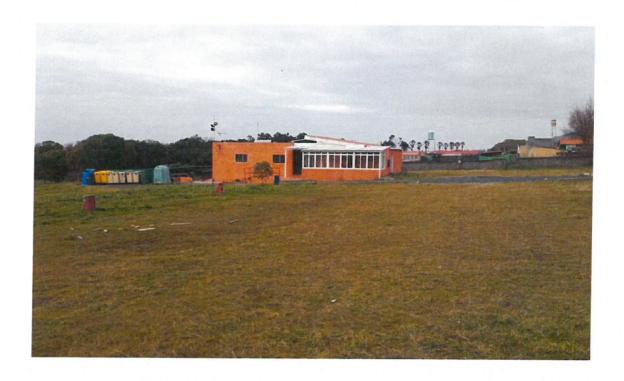
Foto 7.Vista desde parcelas del edificio principal, a su izquierda se encuentra el área de lavaderos

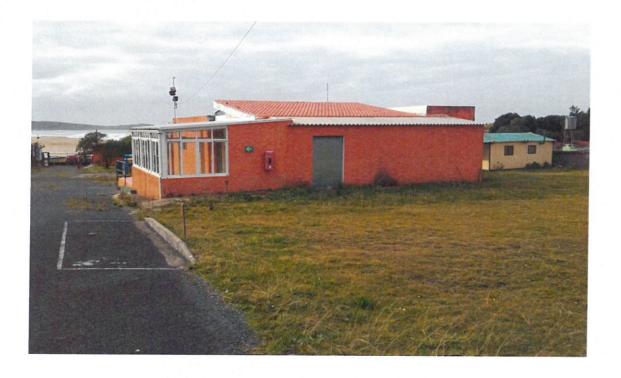
Foto 8. Edifico principal vista este - oeste

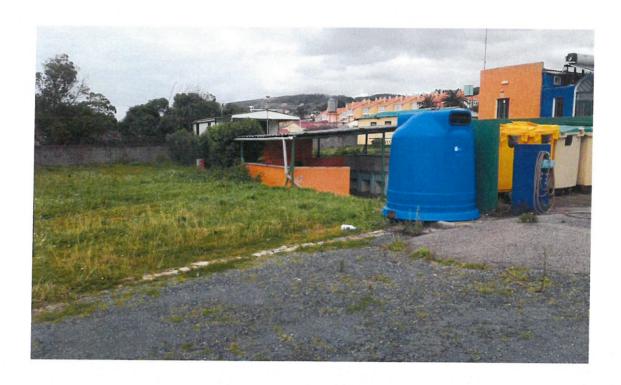
Foto 9. Localización del área de Residuos anexo al área de lavaderos

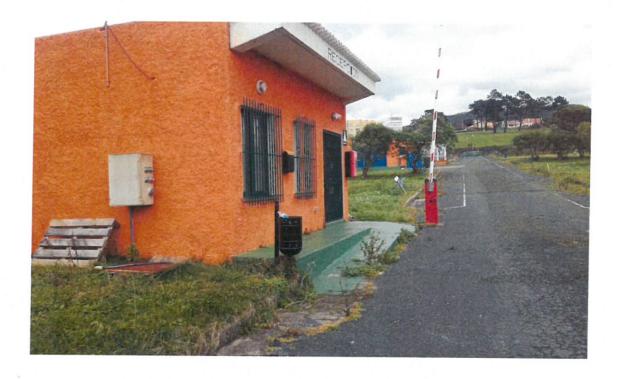
Foto 10. Edificio de recepción instalado en la entrada principal
