MANTEMENTO, CONSERVACIÓN E  
MILLORA DO PARQUE INFANTÍL DE A  
FROUXEIRA E OUTROS

**PLAN DE ACCIÓN SOCIAL (PAS) 2015**

**INFORMACIÓN GRÁFICA COMPLEMENTARIA**

Concello de Valdoviño		Data	novembro 2015	O Arquitecto Municipal
MANTEMENTO, CONSERVACIÓN E MILLORA DO PARQUE INFANTIL DE A FROUXEIRA E OUTROS		Escala	1:500	
ESTADO ACTUAL-MELLORADO_PARQUE INFANTIL EN A FROUXEIRA		Nº	a-02	Asdo. Carlos Abeledo González col. 2.878

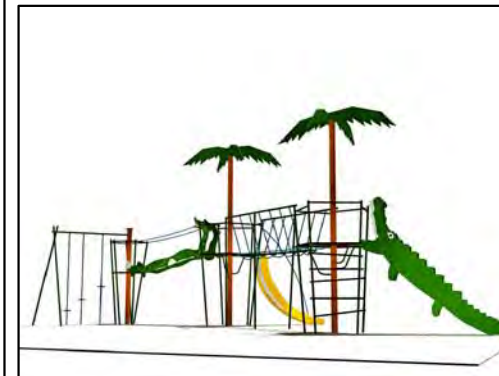
Imaxes orientativas do elemento nº 1 a instalar

Xogo múltiple con deslizantes de aceiro inoxidable, redes de pasarelas de dimensións aproximadas: 10825x5940x2900 mm e cunha altura libre de caída entre 1330-1730 mm. Estará composto por postes de madeira de pino escandinavo tratada en autoclave, nivel de risco IV. Os paneis serán tableiros de polietileno de 15 mm de espesor e chapa de aceiro galvanizado lacado. As partes de plástico de polietileno, polipropileno e plamida. Partes metálicas de aceiro S-235 galvanizado lacado e AISI-304 ou AISI-316 e tornillería de aceiro calidade 8.8 DIN267, AISI-316 o AISI-304. Totalmente instalado e cumprirá coa norma UNE-EN 1176 E 1177.

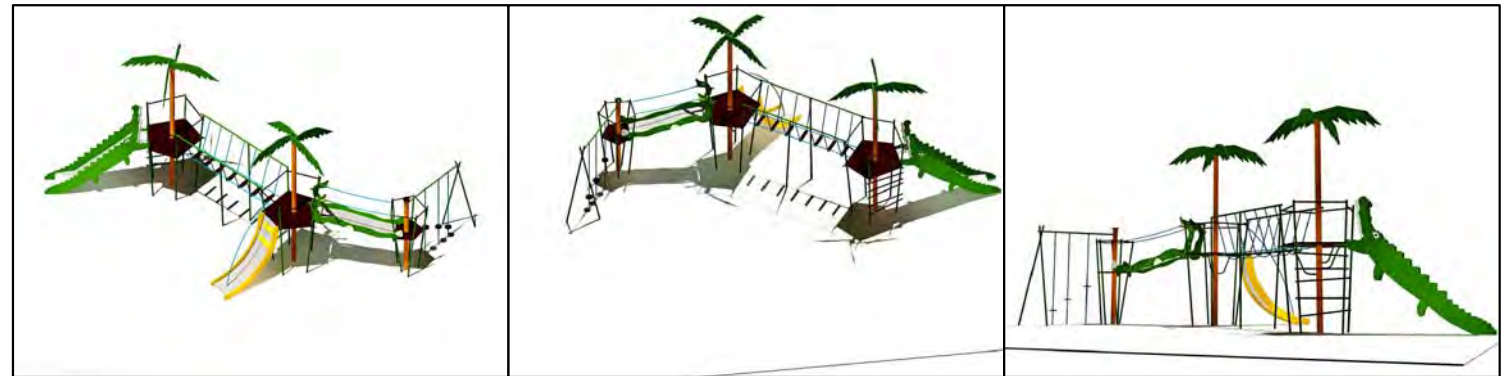
Imaxes orientativas do elemento nº 1 a instalar

Xogo múltiple con deslizantes de aceiro inoxidable, redes de pasarelas de dimensións aproximadas: 10825x5940x2900 mm e cunha altura libre de caída entre 1330-1730 mm.  
 Estará composto por postes de madeira de pino escandinavo tratada en autoclave, nivel de risco IV. Os paneis serán tableiros de polietileno de 15 mm de espesor e chapa de aceiro galvanizado lacado. As partes de plástico de polietileno, polipropileno e pliamida. Partes metálicas de aceiro S-235 galvanizado lacado e AISI-304 ou AISI-316 e tornillería de aceiro calidade 8.8 DIN267, AISI-316 ou AISI-304. Totalmente instalado e cumprirá coa norma UNE-EN 1176 E 1177.

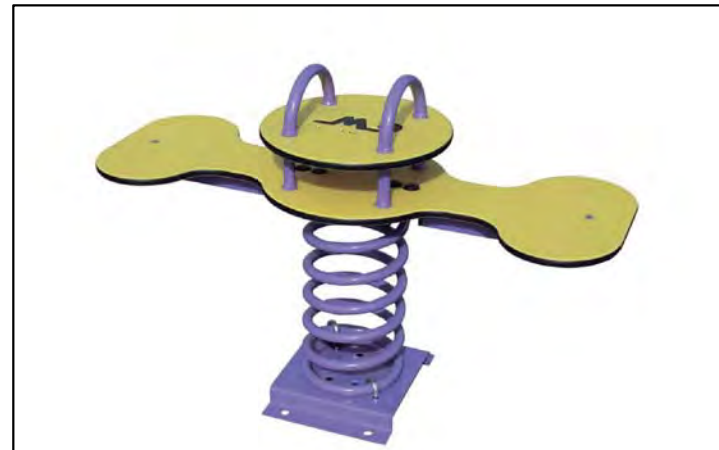
Imaxe orientativa do elemento nº 1 a instalar

Vaivén de madeira laminada tratada en autoclave clase IV, carroceiro, HPL e acero pintado o polvo, con dous asentos; incluso tope de EPDM. Totalmente instalado e cumprirá coa norma UNE-EN 1176 e 1177.

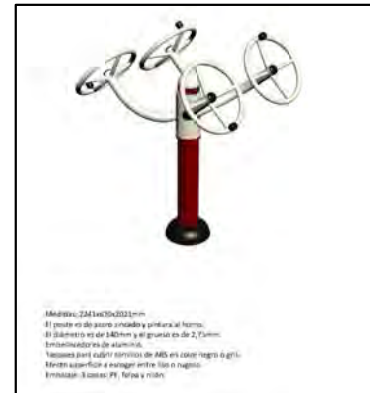
Imaxes orientativas dos biosaudables nº 5, 6 e 7 a instalar. As cores serán a definir pola D.F.

Instalación de elemento saludable andador elíptico ou semellante para a práctica de gerontogimnasia que desarrolla a fora e coordinación de brazos, pernas e cintura. Fortalece as funcións cardíacas e pulmonares.

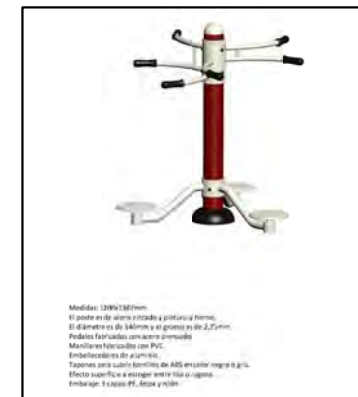
Instalación de elemento saludable cintura ou semellante para a práctica de gerontogimnasia que serve para exercitación da cintura e axuda a relaxación da musculatura da cintura e espalda. Aumenta axilidade e flexibilidade da zona lumbar.

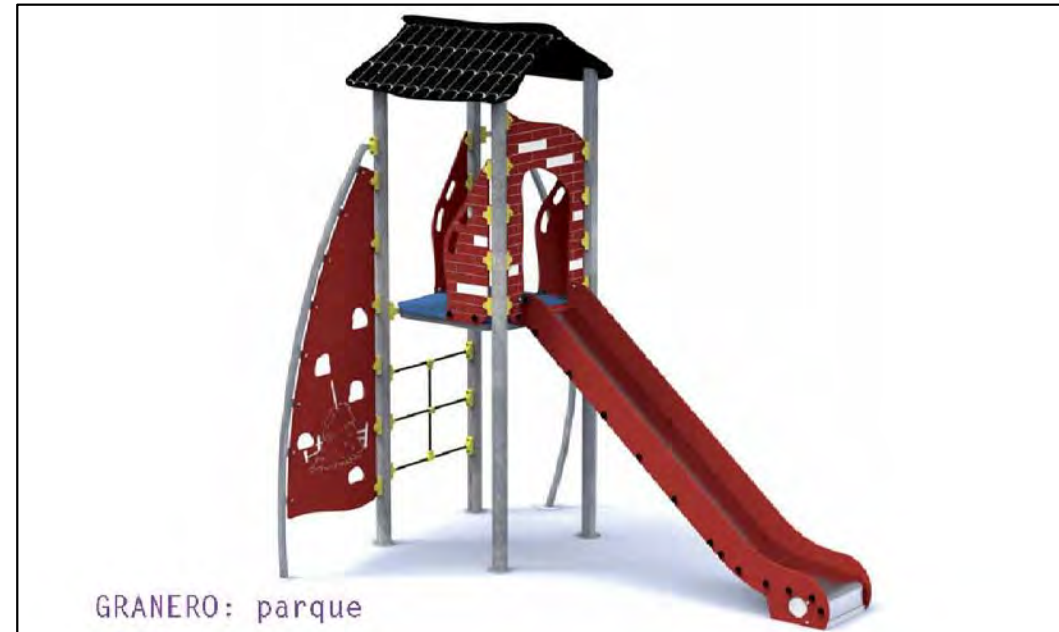
Imaxe orientativa do elemento nº 1 a instalar.

Torre -tobogán con postes de madeira laminada de pino escandiavo tratada en autoclave clase IV, paneis de polietileno de alta densidade e base sintética. Pezas de plástico de HDPE inxectado, PP inxectado, PEAD e PEBD inxectado. Pezas metálicas de aceiro inoxidable AISI-304 de aceiro galvanizado en quente e tornillería de aceiro calidade 8.8 DIN267, AISI-304 ou AISI-316. Totalmente instalado e cumprirá coa norma UNE-EN 1176 e 1177.

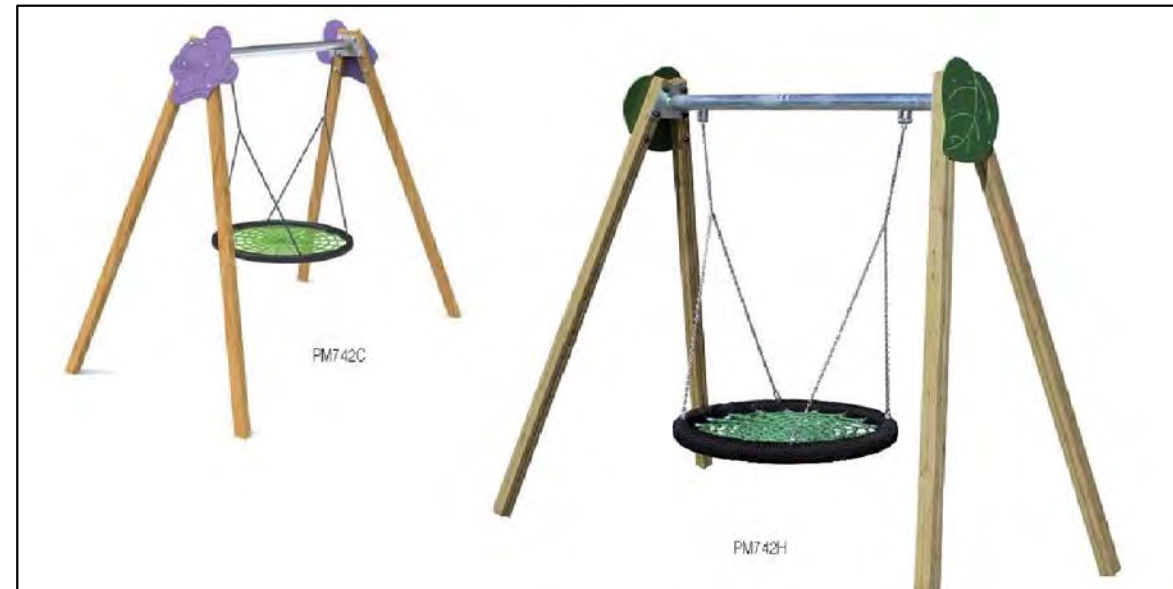
Imaxe orientativa do elemento nº 2 a instalar.

Columpio con dintel de aceiro inoxidable formado por catro postes de madeira laminada e tratada en autoclave clase IV e un dintel de aceiro galvanizado e lacado e corda de pliester multifilamentos. Equipado cun asento cuna para nenos máis pequenos. Totalmente instalado e cumprirá coa norma UNE-EN 1176 e 1177.

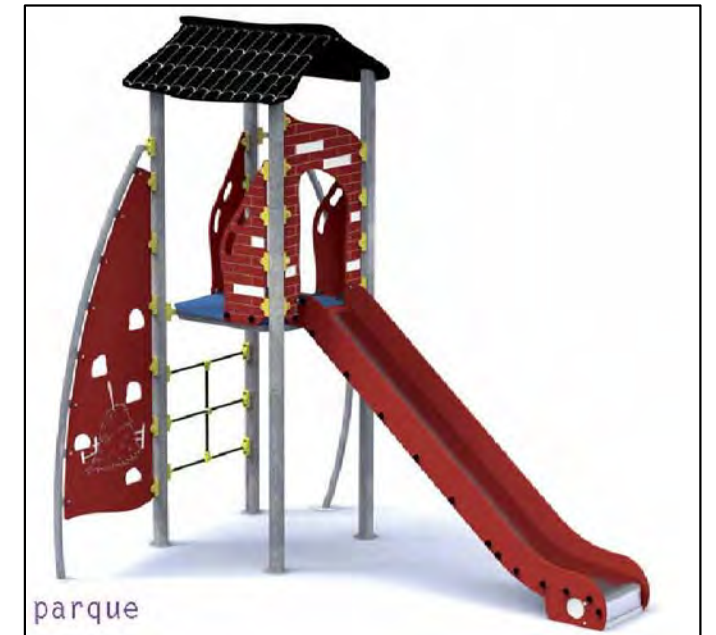
Torre -tobogán con postes de madeira laminada de pino escandiavo tratada en autoclave clase IV, paneis de polietileno de alta densidade e base sintética. Pezas de plástico de HDPE inxectado, PP inxectado, PEAD e PEBD inxectado. Pezas metálicas de aceiro inoxidable AISI-304 de aceiro galvanizado en quente e tornillería de aceiro calidade 8.8 DIN267, AISI-304 ou AISI-316. Totalmente instalado e cumprirá coa norma UNE-EN 1176 e 1177.

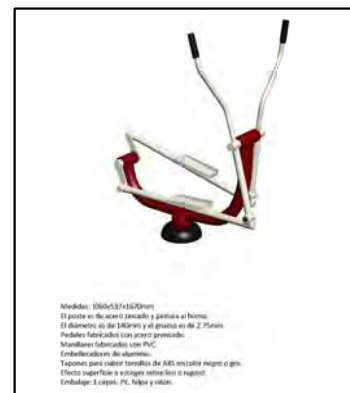
Imaxes orientativas dos biosaudables nº 3 e 4 a instalar. As cores serán a definir pola D.F.

Instalación de elemento saludable andador elíptico ou semellante para a práctica de gerontogimnasia que desarrolla a fora e coordinación de brazos, pernas e cintura. Fortalece as funcións cardíacas e pulmonares.

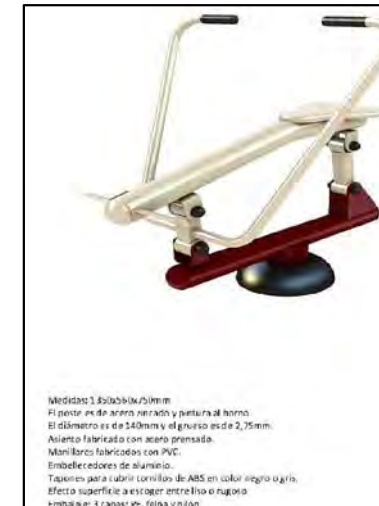
Instalación de elemento saludable remo ou semellante para a práctica de gerontogimnasia que fortalece a musculatura dorsal, así como hombros e bíceps, sendo ideal para o calentamento das articulacións antes dun entreno con cargas.

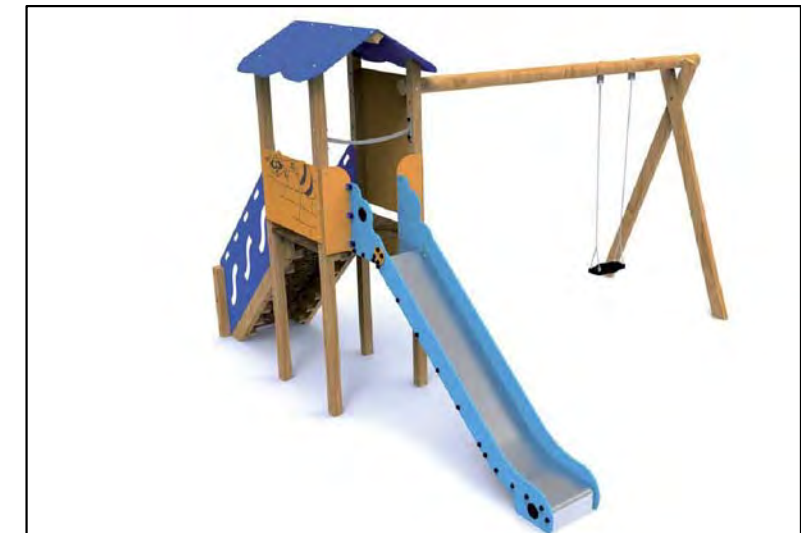
Imaxe orientativa elemento nº 1 a instalar

Torre -tobogán-columpio con postes de madeira laminada tratada en autoclave clase IV, paneis de polietileno de alta densidade e base sintética. Pezas de plástico de HDPE inxectado, PP inxectado, PEAD e PEBD inxectado. Pezas metálicas de aceiro inoxidable AISI-304 de aceiro galvanizado en quente e tornillería de aceiro calidade 8.8 DIN267, AISI-304 ou AISI-316. Totalmente instalado e cumprirá coa norma UNE-EN 1176 e 1177.

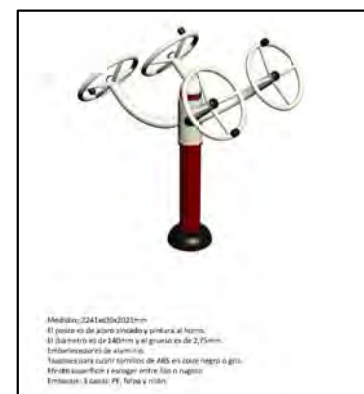
Imaxes orientativas dos biosaudeiros nº 3 e 4 a instalar. As cores serán a definir pola D.F.

Instalación de elemento saludable andador elíptico ou semellante para a práctica de gerontogimnasia que desarrolla a fora e coordinación de brazos, pernas e cintura. Fortalece as funcións cardíacas e pulmonares.
